報告書: Report No. S20xx-xxxxxx-1  
報告日: 2021 年 6 月 25 日

## エコチェッカ分析結果報告書

Result on Eco Checker Analysis

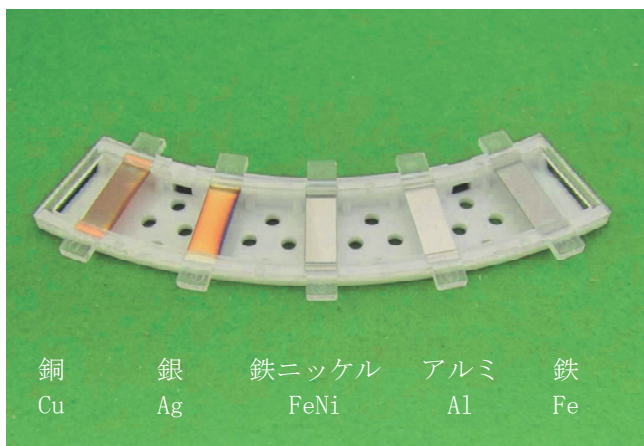
#### (3) サンプル外観 photo

銀表面に塩素が検出されました。より正確な環境診断には塩化腐食厚さも分析可能なカソード還元をご検討ください。  
Chlorine has been detected on the silver. For a more accurate diagnosis, please consider the cathodic reduction analysis.
