L'analyse d'amiante dans les matériaux du bâtiment

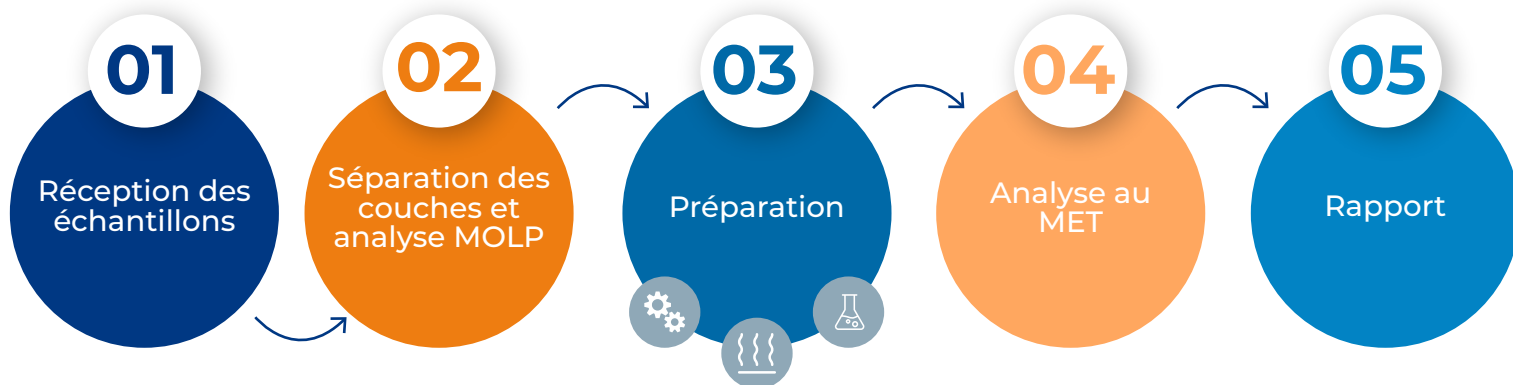
Le processus analytique :

combinant attaque mécanique, chimique et thermique
